中山市庆谊金属制品有限公司  
围墙整治项目树木处置方案  
(参照《广东省工程建设项目树木保护专章编写  
指引(试行)》)

中山市庆谊金属制品有限公司围墙整治项目

中山市神湾镇神湾大道南 172 号之一（庆谊公司）侧面围墙

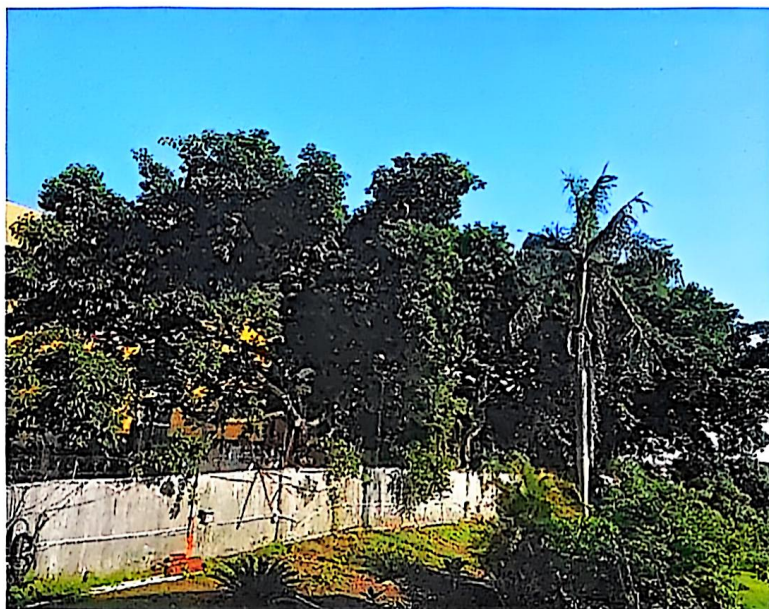
现我公司一侧围墙旁存有 7 颗高山榕，现长势旺盛，根部发展迅猛，导致周围部分围墙已出现裂痕，随时存有倒塌风险，影响周边行人的出行安全。为妥善消除围墙倒塌的安全隐患，保障树木健康生长，我司计划将围墙旁树木迁移至镇内磨刀工业区港康路道路旁空地。

本次迁移树木为 7 颗榕树，树种均为高山榕，不涉及古树名木，我司已聘请 3 名园林相关专业中级及以上职称的专家实地考察研判，发现该批树木无明显主干，主要靠气生根形成丛生状根茎的混合体，因此具体胸径无法测量。由于公司围墙外侧泥土稀薄，树木立地环境一般。

图 1：树木立地现状图片

1、待处置树木为高山榕，位于庆谊公司侧面围墙外面村道路旁，该批高山榕无明显主干，主要靠气生根形成丛生状根茎的混合体。

2、该批高山榕长期受台风袭击，造成树冠凌乱，无树形。

3、该批高山榕一侧紧贴围墙，另一则为硬底化村道，树根已对围墙和路面造成极大危害，安全隐患无法排除。同时，高山榕也无法起挖土球，不具备迁移利用价值和条件。

综上所述，建议对高山榕作场地清表处理。
